## Retour du démontage de la génératrice

### Récit du problème d'origine

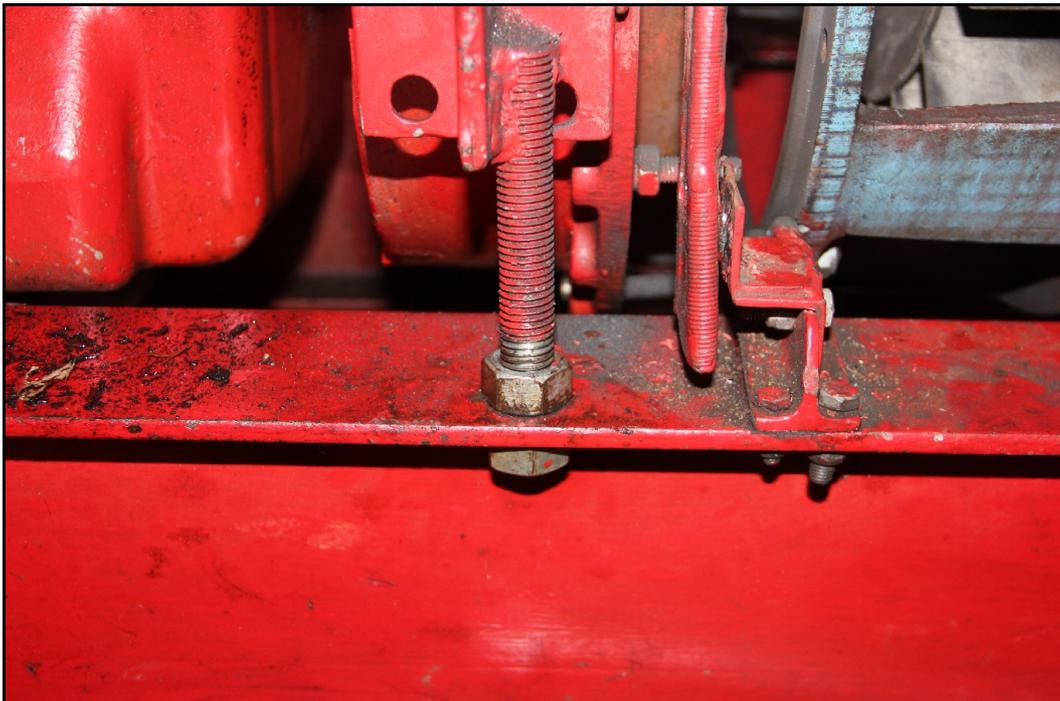
Le groupe électrogène se met à vibrer et à faire un bruit de machine à laver en essorage. Le bruit est variable selon la puissance demandée. Le bruit s'amplifie avec le temps et ça sent le chaud. Après plusieurs observations, arrêts, redémarrage, je constate (pendant que le moteur tourne) que les supports moteurs « fait maison », dont la hauteur est réglée par des gros écrous, sont déserrés.

En conséquence, l'arrière du moteur côté génératrice s'est affaissé et quelque chose frotte sous le carter. Je règle la géométrie d'un côté (au bruit, moteur tournant). Je passe de l'autre côté et là je tourne dans le mauvais sens, grosses étincelles, le moteur manque de caler, plus de jus.

*Photo 1 : Les supports moteurs DIY incriminés*

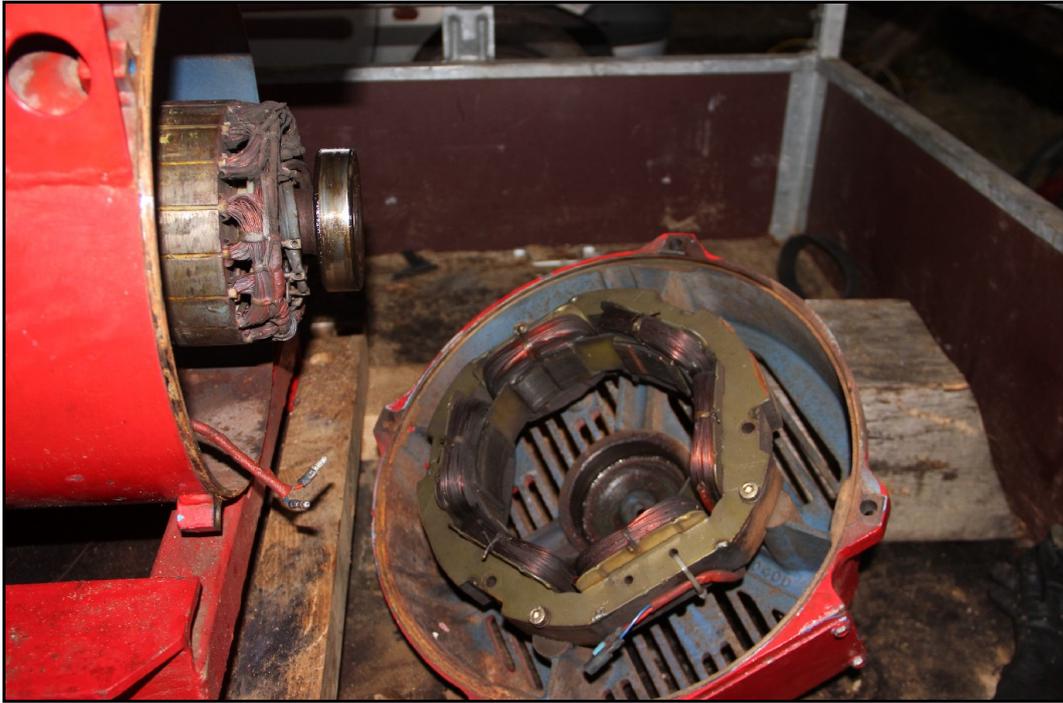
*Photo 2 : Côté roulement, tout m'a l'air normal.*

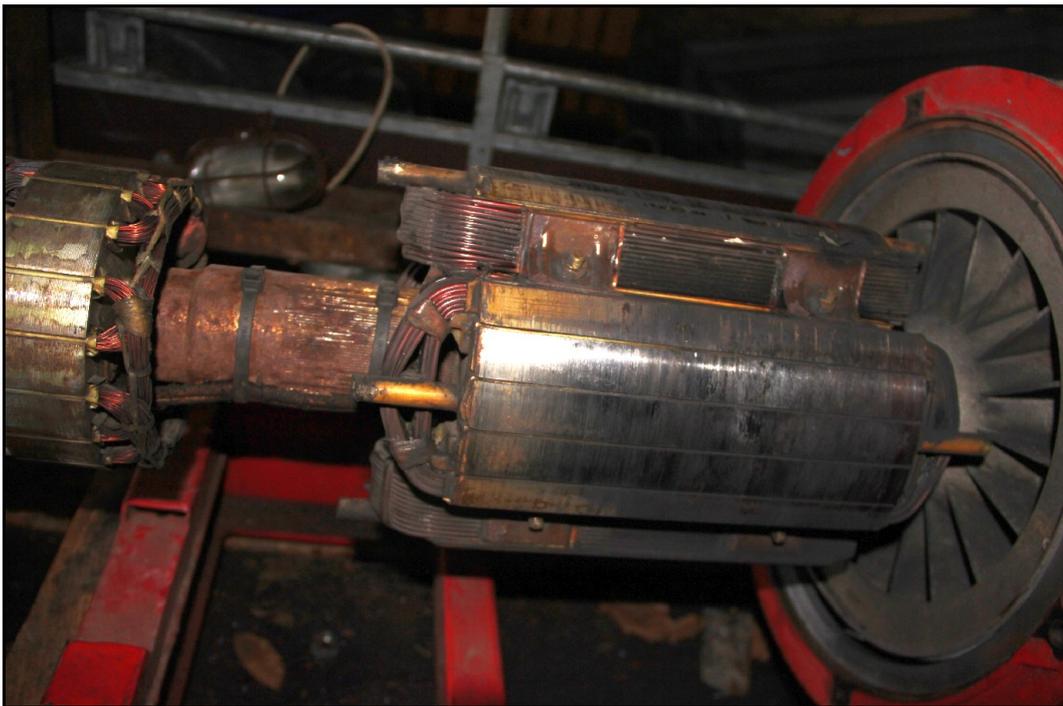
*Photo 3 : Le rotor, RAS ?*

En conséquence, ce sont les ailettes sur le volant autour de l'axe du rotor (cf photo 3) qui ont frotté sur le carter extérieur du stator, d'où le bruit de machine à laver, la limaille de fer et la chaleur.

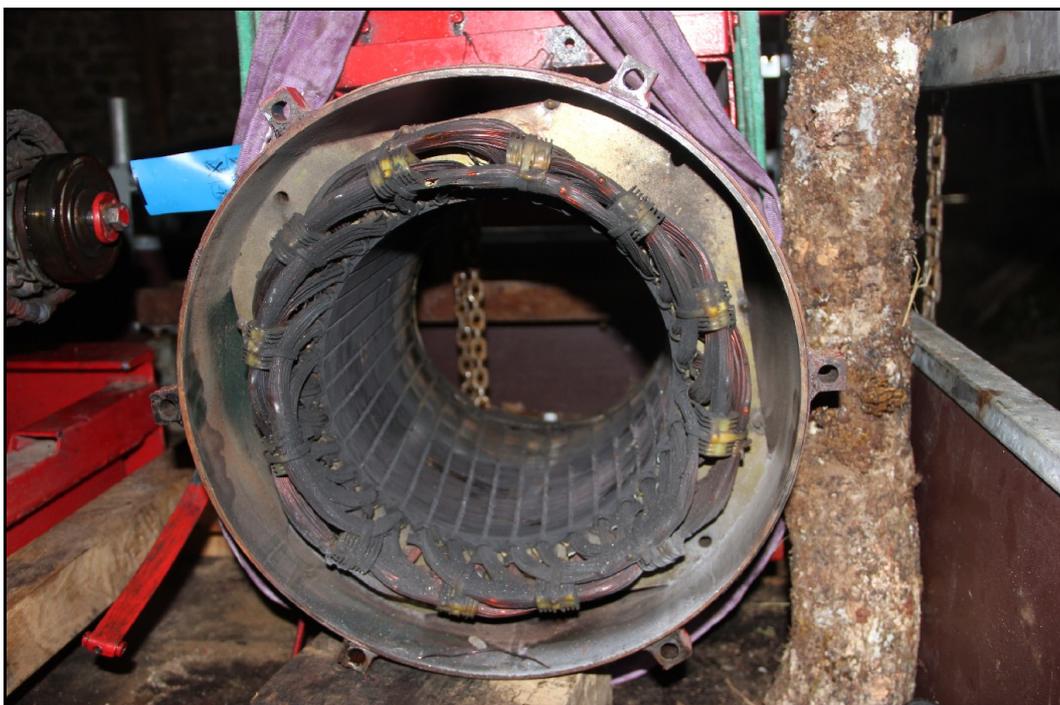
*Photo 4 : Le stator, idem ?*

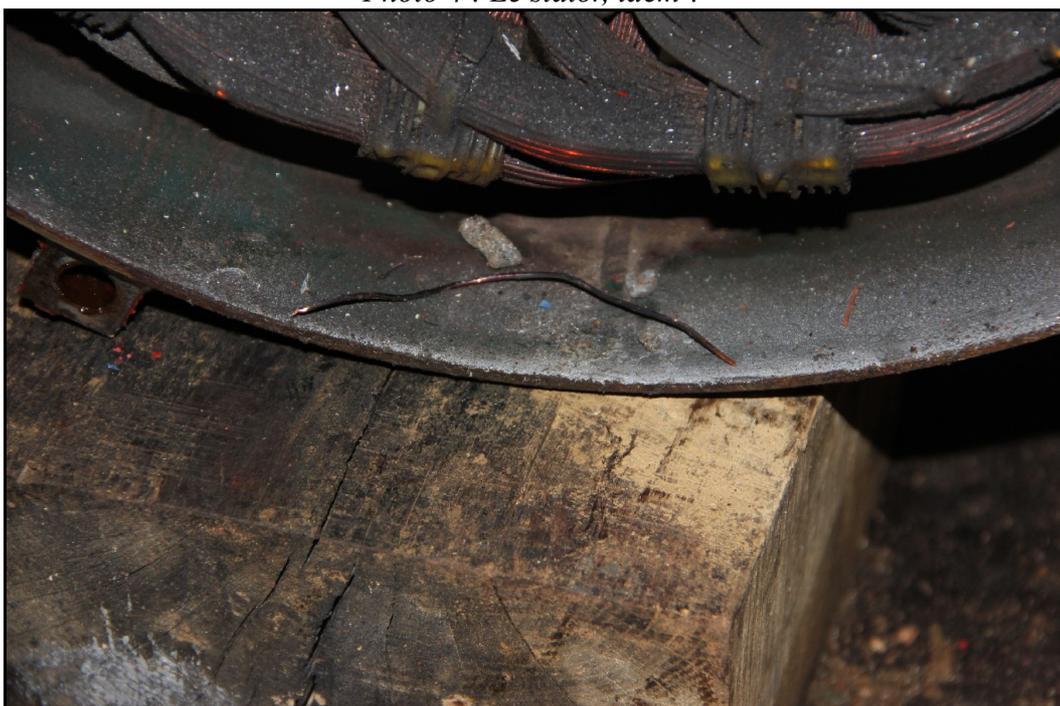
*Photo 5 : Il y a juste ça qui traîne au fond.*

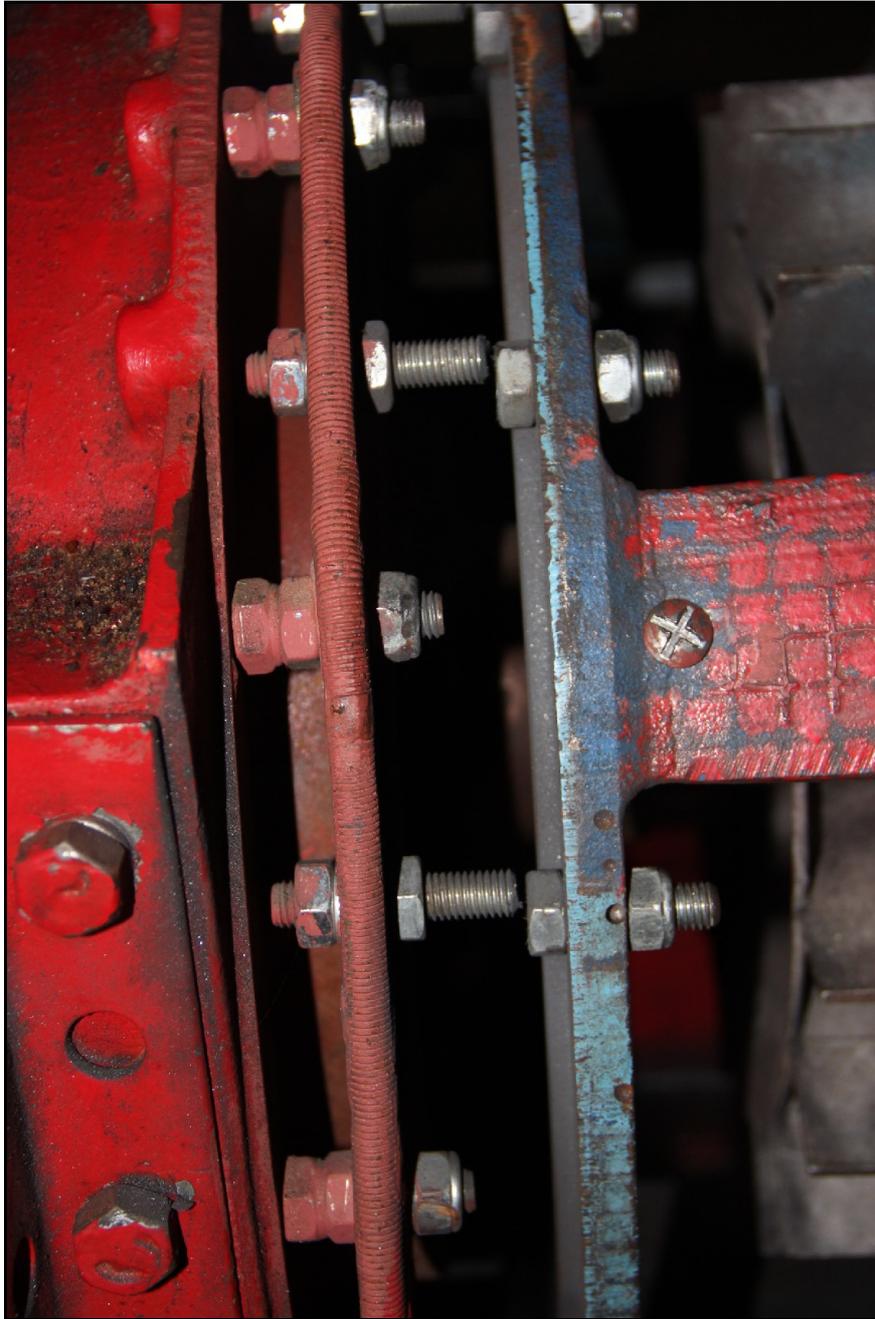
A savoir qu'à l'origine la génératrice n'est pas accouplée avec ce moteur ci. Dans le montage actuel, l'arbre de la génératrice est trop long. Les personnes qui ont fait le changement de moteur ont donc rafistolé une « cloche » qui règle à l'aide de tiges filetées la distance entre moteur et génératrice. Quand les supports moteurs se sont desserrés, le cul du moteur s'est affaissé et a mis sous contraintes les tiges filetées qui positionnent la cloche. Elles ont cassé.

*Photo 6 : Tiges filetées réglant la distance moteur – génératrice*

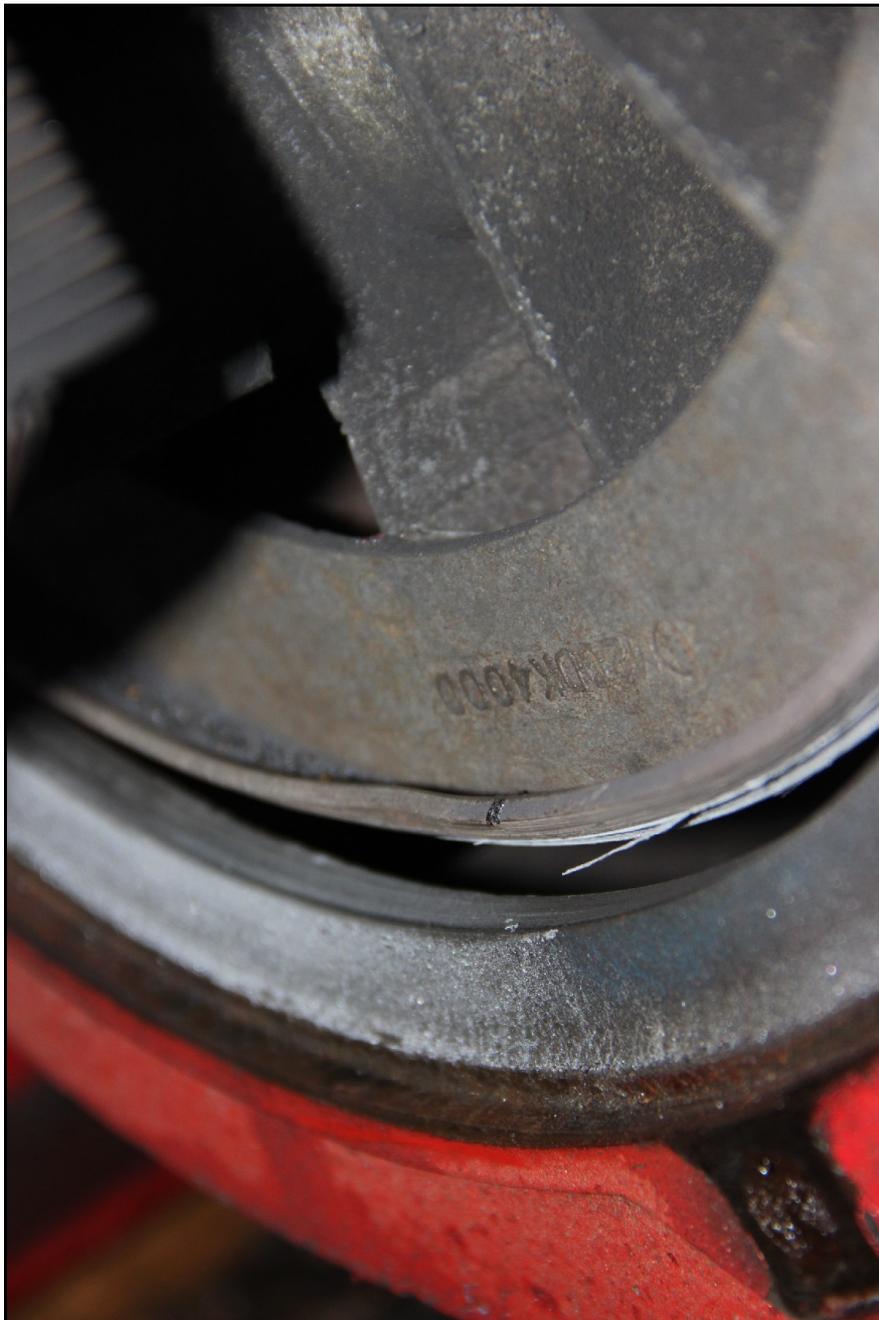
*Photo 7 : L'extérieur du volant a été bouffé.*
